Ka 2 u. Ka 2B TM-Nr. 11
Ka 6, 6/0, 6B, 6BR, 6CR, 6B-S . . TM-Nr. 21
K7 TM-Nr. 18
K8, K 8B, K 8C TM-Nr. 23
K9 TM-Nr. 1
K11 TM-Nr. 1
ASK 13 TM-Nr. 12
ASK 18, ASK 18B TM-Nr. 6

Höhenruder

Technische Mitteilung
für Muster siehe Bl.1

Alexander Schleicher
GmbH & Co.
Segelflugzeugbau
D-6416 Poppenhausen

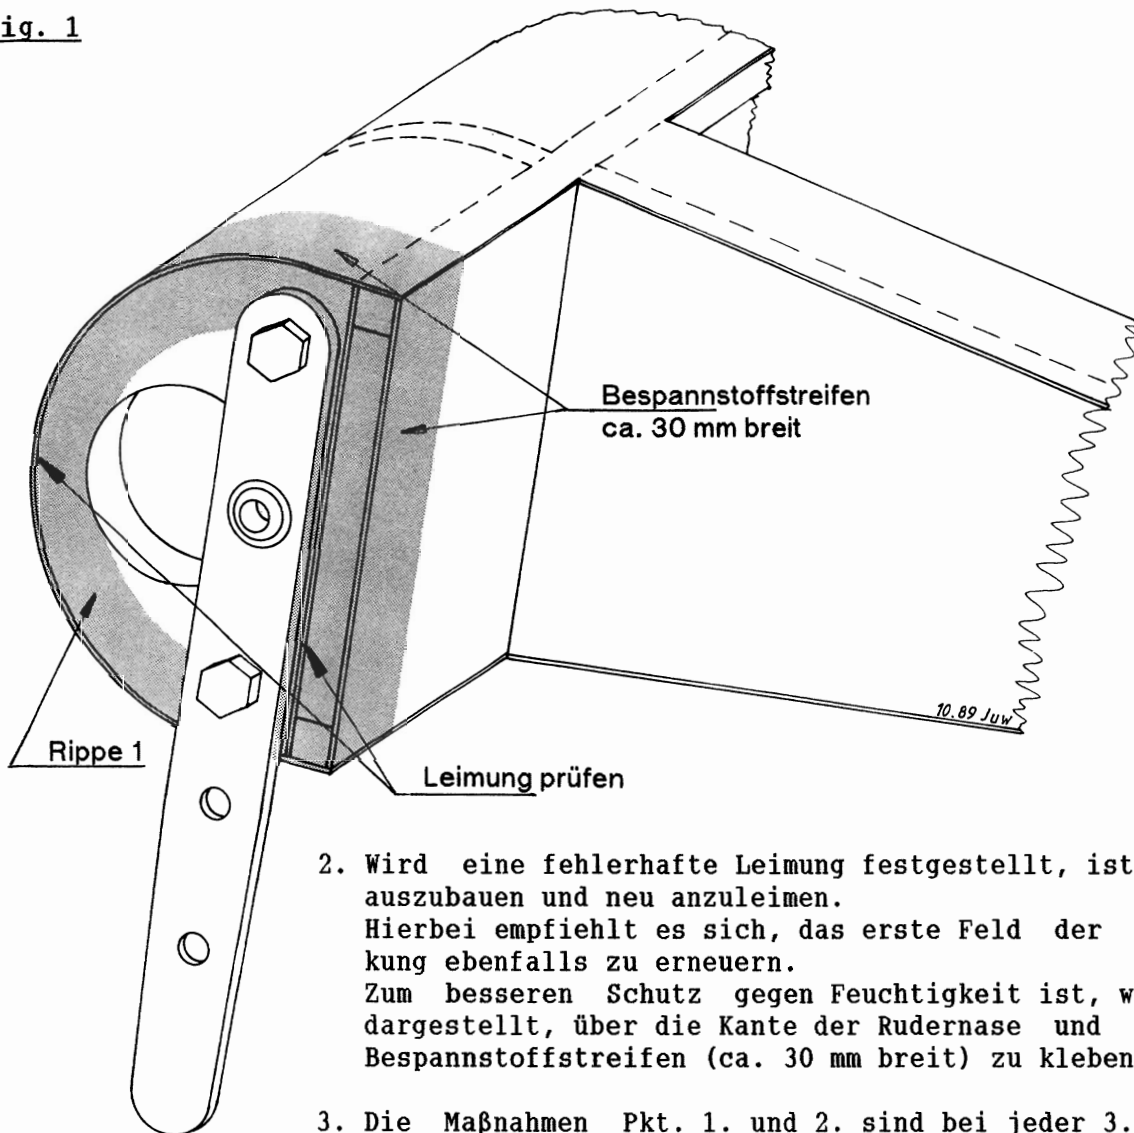
Ein Segelflugzeug vom Muster K7 konnte bei einem Windenstart nach dem Ausklinken des Schleppseiles nicht sofort in die Normalfluglage gebracht werden. Bei voll gezogenem Höhenruder konnte nur das linke Höhenruder sinngemäß betätigt werden, das rechte zeigte nach unten. Ursache war eine gelöste Leimung an der Rippe 1 des Höhenruders, an der der Höhenruderbeschlag befestigt ist. Ähnliche Vorfälle führten bereits zur LTA 72 - 7 vom 09.02.72.

1. Höhenruder abbauen.
Prüfen ob die Leimung zwischen Rippe 1 und dem Sperrholz der Rudernase bzw. dem Höhenruderholm in einwandfreiem Zustand ist (siehe Fig. 1). Gleichzeitig überprüfen ob die LTA 72-7 vom 09.02.72 früher schon einmal durchgeführt worden ist (betrifft nicht K9, K11 u. ASK 18); wenn ja, dann muß zur Überprüfung der Leimung zuerst vorsichtig der Bespannstoffstreifen abgelöst werden.

2. Wird eine fehlerhafte Leimung festgestellt, ist die Rippe 1 auszubauen und neu anzuleimen. Hierbei empfiehlt es sich, das erste Feld der Nasenbeplankung ebenfalls zu erneuern. Zum besseren Schutz gegen Feuchtigkeit ist, wie in Fig. 1 dargestellt, über die Kante der Rudernase und Rippe 1 ein Bespannstoffstreifen (ca. 30 mm breit) zu kleben.
3. Die Maßnahmen Pkt. 1. und 2. sind bei jeder 3. Jahresnachprüfung zu wiederholen. Diese TM ist als Anhang in die Flug- und Betriebshandbücher der angesprochenen Muster einzufügen und im Berichtigungsstand einzutragen.
